# Rapport

Datum  
15 februari 2008

## Voorlopig onderzoek naar de gronding van ms Zhen Hua 10 *Europoort, 2 februari 2008*

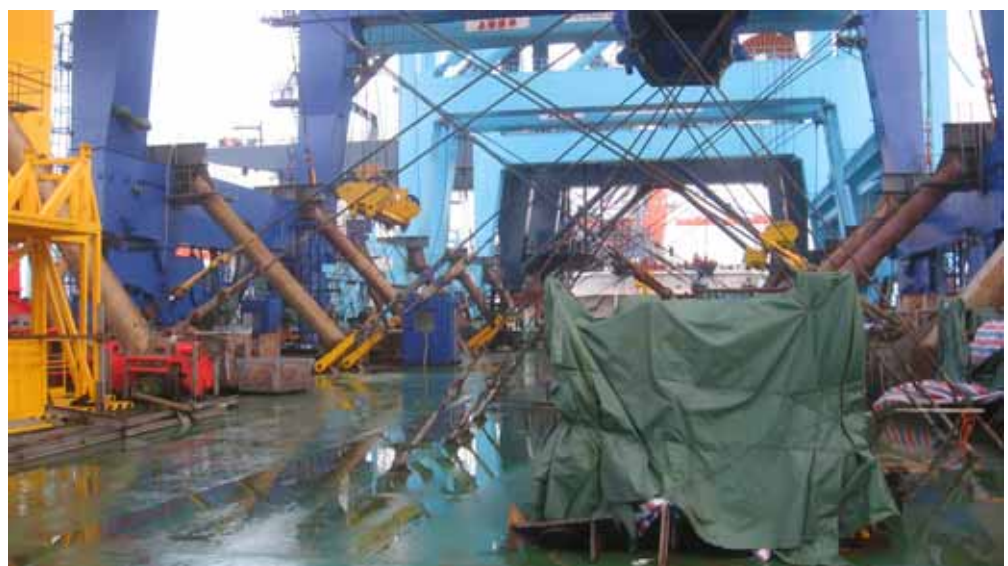
*Figuur 1: sjorringen van de containerkranen aan dek*

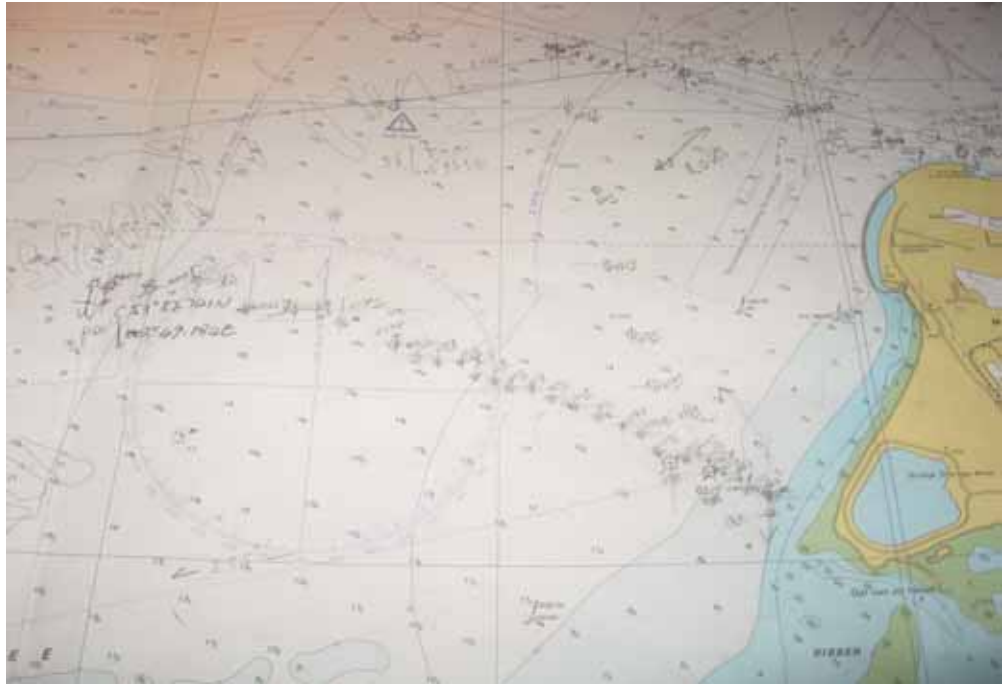
Met een snelheid van ongeveer 2 knopen beweegt het schip richting de kust. De voorliggende koers van het schip tijdens het driften is overwegend westelijk. Men probeert de kop van de wind te draaien, maar dit lukt niet. Rond 02.15 uur raakt het aan de grond en ligt het vast. De sleepboten arriveren kort hierna, gehinderd door golven van 4,5 meter hoogte en de harde wind.

*Figuur 2: De aan boord gebruikte zeekaart, met daarin door de bemanning bijgehouden positie, en uiteindelijke plaats van gronding.*

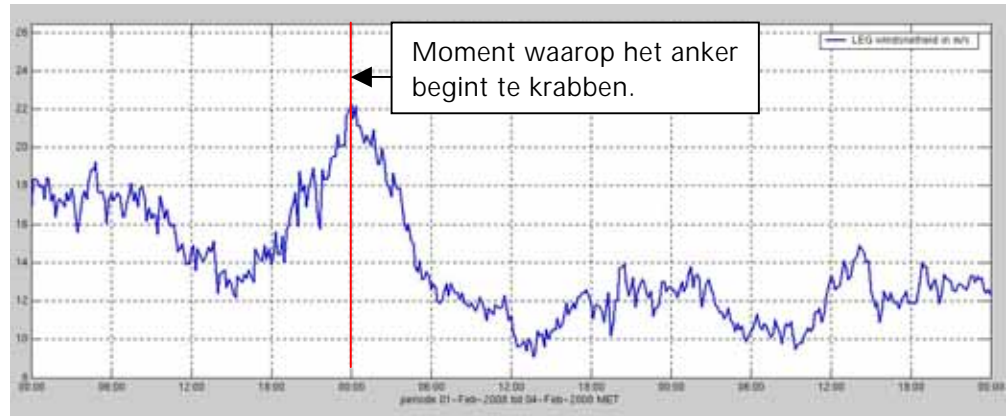
Van de periode dat het schip ten anker lag zijn de stroom, wind en golfhoogte gegevens verzameld. Hierop is duidelijk waar te nemen dat rond middernacht, het tijdstip waarop de ankers van de Zhen Hua 10 begonnen te krabben, de wind een maximale snelheid bereikte van die dag, van 20 m/s tot 22 m/s. Dit staat gelijk aan windkracht 9 op de schaal van Beaufort. De golfhoogte bereikte eveneens rond dat tijdstip een maximale hoogte van 4,5 tot 5,20 meter. De windrichting was vanuit west- noordwestelijke richting. De stroom was in noord-noordoostelijke richting met een afnemende snelheid van 0,65 m/s tot 0,5 m/s. De maximale stroomsnelheid was bereikt rond 22.30 met een snelheid van iets boven de 0,7 m/s.

Figuur 3: windsnelheid in m/s. Bron: Hydro Meteo Centrum Noordzee

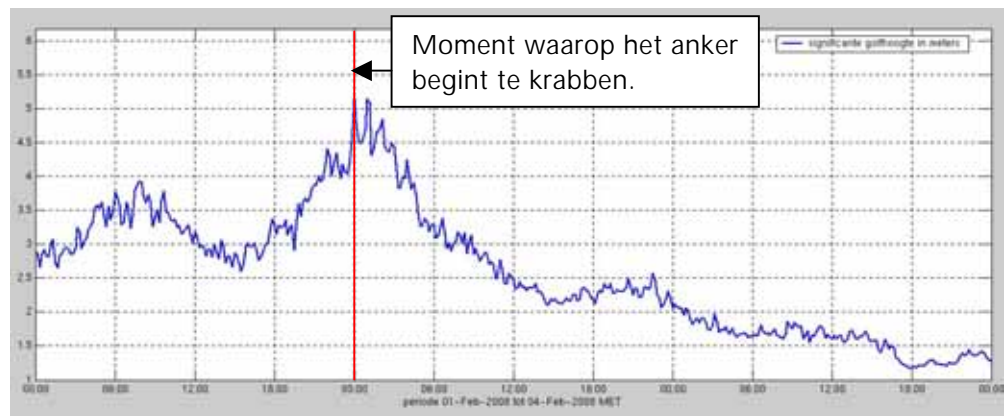
Figuur 4: golfhoogte in meters. Bron: Hydra Meteor Centrum Noordse

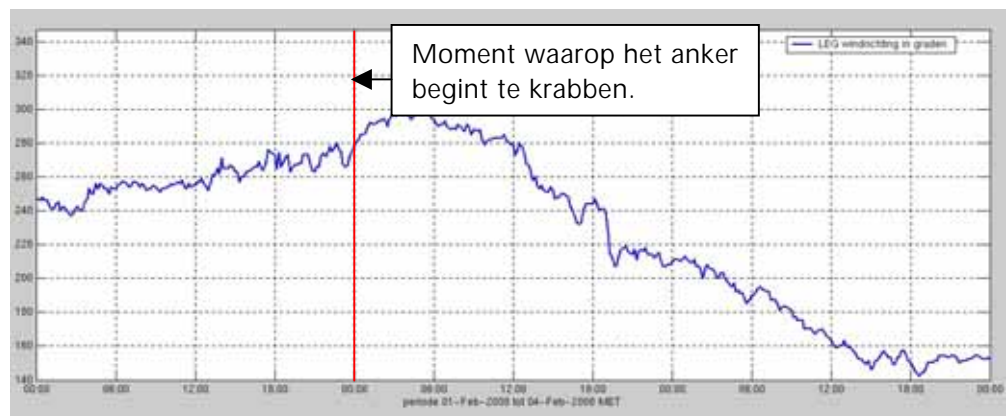
Figuur 5: windrichting in graden. Bron: Hydra Meteor Centrum Noordse

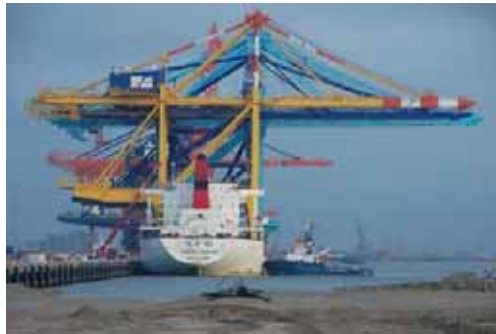
*Figuur 6: De Zhe Hua 10 afgemeerd aan de Euromax terminal. Twee sleepboten helpen het schip in de wind voor de kant te houden.*
